TRABAJO DE APLICACIÓN PROFESIONAL

**“ESTUDIO DE LAS PATOLOGÍAS DE LOS PAVIMENTOS
RÍGIDOS DE LA CALLE PROLONGACIÓN MANCO CÁPAC,
ENTRE LA CUADRA 4 Y 7 DE LA CIUDAD DE JAÉN,
PROVINCIA DE JAÉN - CAJAMARCA”**

El estudio abarcó la descripción de las patologías encontradas en las cuadras de 4 a 7 de la Prolongación de la Calle Manco Cápac, ubicado en el sector Morro Solar de la ciudad de Jaén, distrito y provincia del mismo nombre, departamento Cajamarca, empleando para ello el método Pavement Condition Index (PCI).

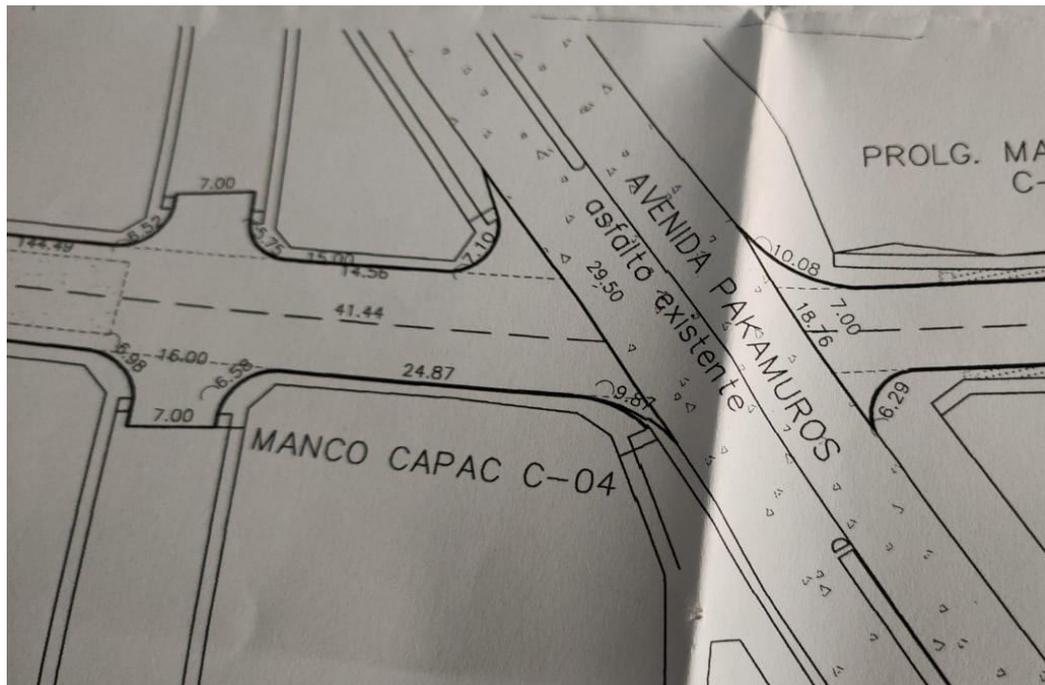
Figura 13: Cuadra 4 de la Prolongación de la Calle Manco Cápac.

Lo que se ha encontrado en esta calle como parte de las patologías existentes, granulaciones muy resaltantes, que se llaman descascamiento, y grietas transversales a un nivel bajo (L), debido al poco mantenimiento que se da a la vía, incluso el buzón se encuentra al lado izquierdo de la calle. Esta falla es un ligero “descascamiento del pavimento” (Corredor y Corros, 2010).

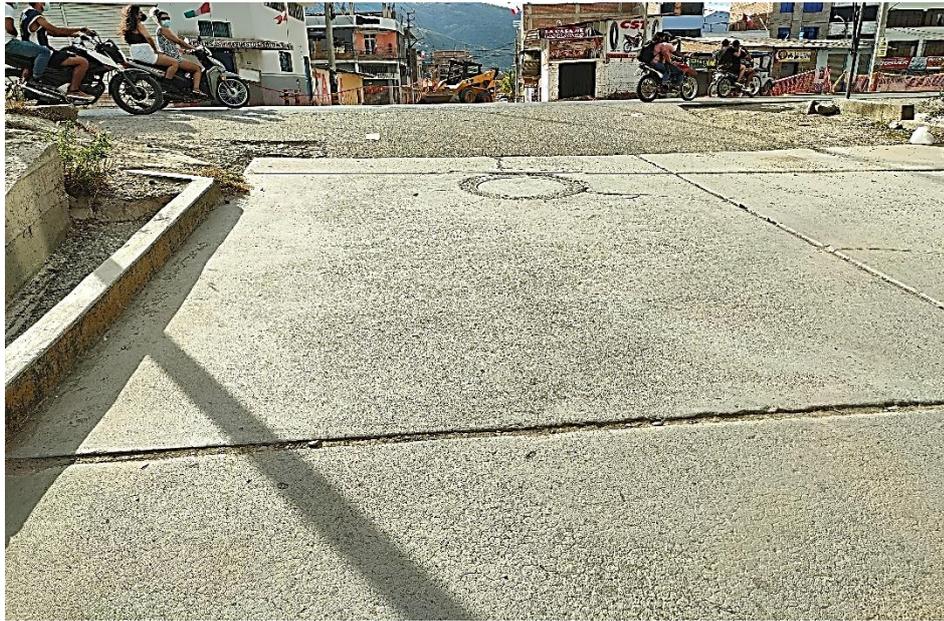
Figura 14: Descascaramiento, en la cuadra 4.

En la figura 14, se observa el descascaramiento sobre la losa del lateral izquierdo, que en opinión del Ministerio de Transportes Instituto Nacional de vías (s/f., p.18), “es la rotura de la superficie de la losa hasta una profundidad de orden de 5 a 15 mm”

El descascaramiento de la losa que se extiende a través de todo el espesor del lateral izquierdo de la losa, patología que se produce por la repetición de cargas combinada con la pérdida de soporte en la vía. El nivel de severidad del daño, es medio, (M), porque el área

entre la grieta y las juntas presenta una grieta de severidad media (M).

El área deteriorada es del 50.0% de la cuadra, puesto siendo una cuadra corta de solo 4 paños, solo se presenta en dos de ellos.

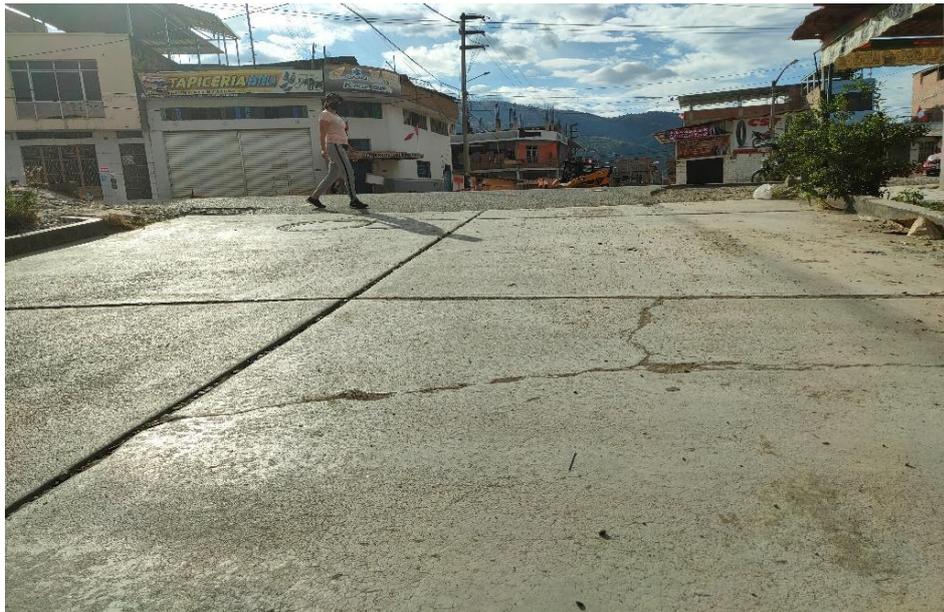
Figura 15: Fisura transversales en el pavimento.

En la figura 15, se observa una “grieta o fisura transversal” (Ministerio de Transportes Instituto Nacional de vías, s/f., p. 9) que se encuentra en diagonal muy pronunciada que intercepta al costado del sardinel derecho prolongándose hasta la junta inferior, así como a la junta central formando una “y” inclinada a un nivel de severidad de Medio (M). Su causa posible es el deficiente o mala calidad del material del pavimento. Su rehabilitación es mediante curación superficial con el mismo material para lo cual se abrirá un poco más a la fisura para no encontrar elementos que no dejen pegar con la estructura antigua.

La medida es 3.5m de largo de la grieta que va del lateral derecho hacia la junta central perpendicular y una dimensión de 1.60m la que va en dirección a la junta transversal, lo que indica que su medida es de una severidad particular. Las opciones de reparación mediante parcheo de profundidad parcial.

En la figura 15, se observa una grieta de esquina. Esta fisura en razón de Diego (2012), intercepta una junta transversal y una longitudinal que es el borde de la calzada. Por su parte, Vásquez (2002), considera que: “este tipo de grieta intercepta las juntas de una losa a una distancia menor o igual que la mitad de la longitud de la misma en ambos lados, medida desde la esquina.”

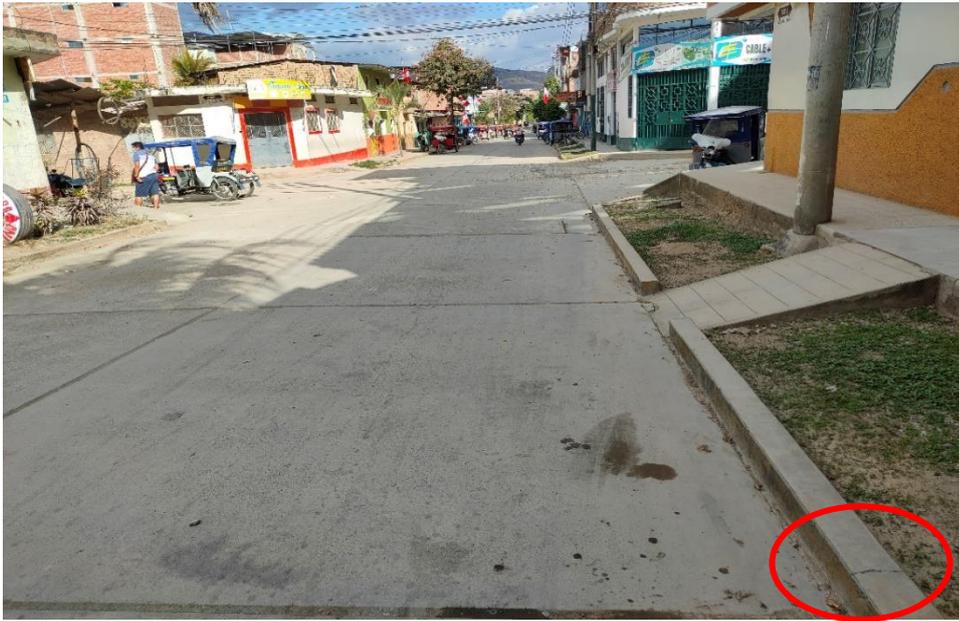
En cuanto a la grieta o fisura mapeada que presenta, ésta es de cuatro a cinco centímetros de ancho, sin ahuellamiento a profundidad, tal como se aprecia en la figura 17, sobre el borde del sardinel.

El ahuellamiento como patología tiene una dimensión de un largo de 7 metros que es

el ancho de la calle por 20cm de ancho y una profundidad media de 05cm.

Figura 17: Fisura mapeada o grieta en sardinel de la cuadra 5.

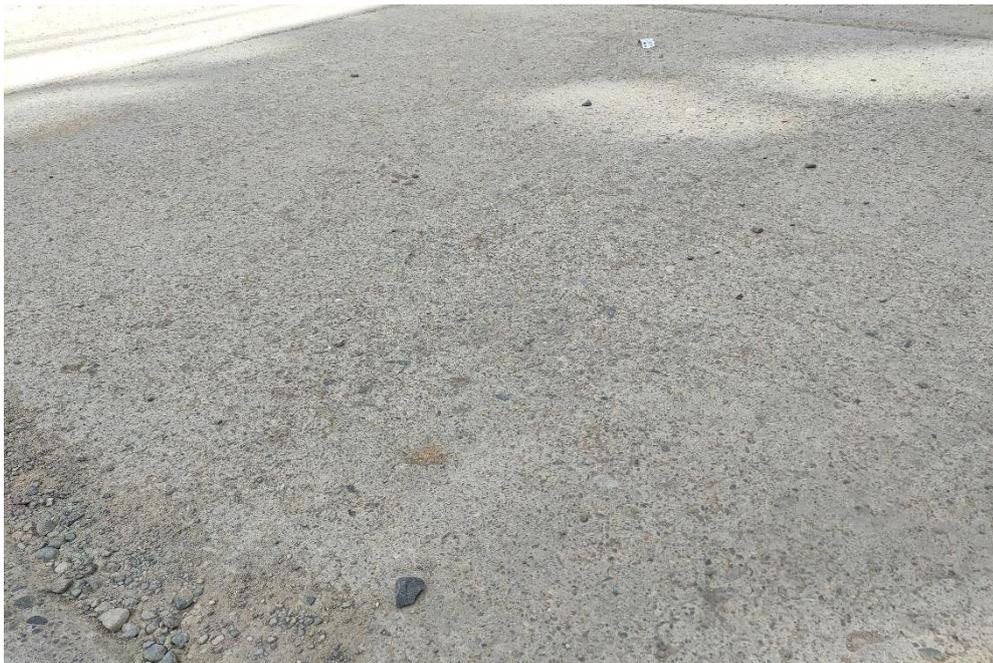
Otra patología existe, es la pérdida de material llamada popouts y deficiencia en las juntas (ver figura 16), presentando un ahuellamiento por “desprendimiento de materiales en la superficie del pavimento por deficiencia de las juntas” (Duque Sanabria, 2010, p.41).

Como patología, ésta, tiene una dimensión de 7 metros de largo que es el ancho de la calle por 20cm de ancho y una profundidad media de 05cm.

Figura 18: Patología de popouts en el pavimento en la cuadra 5.

El nivel de severidad es de severidad baja (L). su medida es de 1.4 m^2 , pudiendo ser reparado con parche superficial o en todo caso, dejarlo, porque no es un agrietamiento sobre el suelo, sino encima de la losa con una profundidad de 05cm.

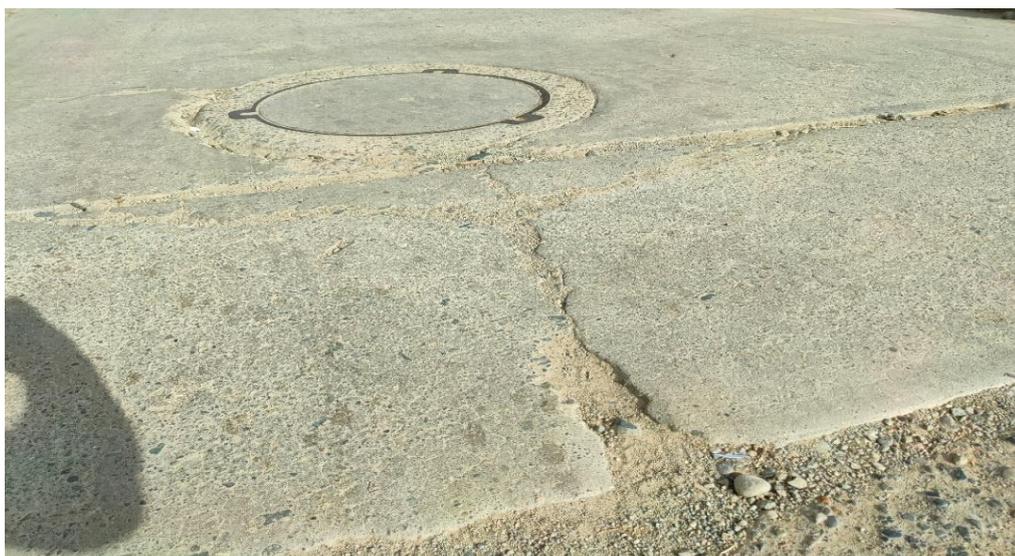
La patología observada en la cuadra 6, una grieta longitudinal y, además, popouts, transversal.

La parte averiada tiene una dimensión de 10.30 metros cuadrados, por lo que se determina que está en el nivel de severidad es alto, considerando que tiene una dimensión de 7ml de largo por 25cm de ancho que da de borde a borde de los laterales, mientras que la grieta que va en dirección perpendicular hacia el buzón empieza con un ancho de 18cm llegando al final con una dimensión de 3cm., punto de encuentro con la junta transversal, tal como se aprecia en la figura 21.

El nivel de severidad de la grieta popouts es alto (H: H1), porque a partir de ello se está empezando lo que en el pavimento flexible se llama meteorización o desprendimiento de agregados. La grieta por sus dimensiones señaladas, su severidad es constante

Figura 21: Poupouts y grietas con desprendimiento, cuadra 6.

En la figura 21, también observamos una grieta alrededor del sumidero, al cual comúnmente lo llamamos buzón, la cual además de estar mal ubicada, hay un deterioro evolutivo. Tal como lo señala es una clasificación independiente a las patologías reconocidas por noma, ya que son grietas que circulan al buzón y es común en todo pavimento rígido.

La opción de reparación es mediante parcheo parcial, pero ampliando el ahuellamiento para sacar el concreto de mala calidad.

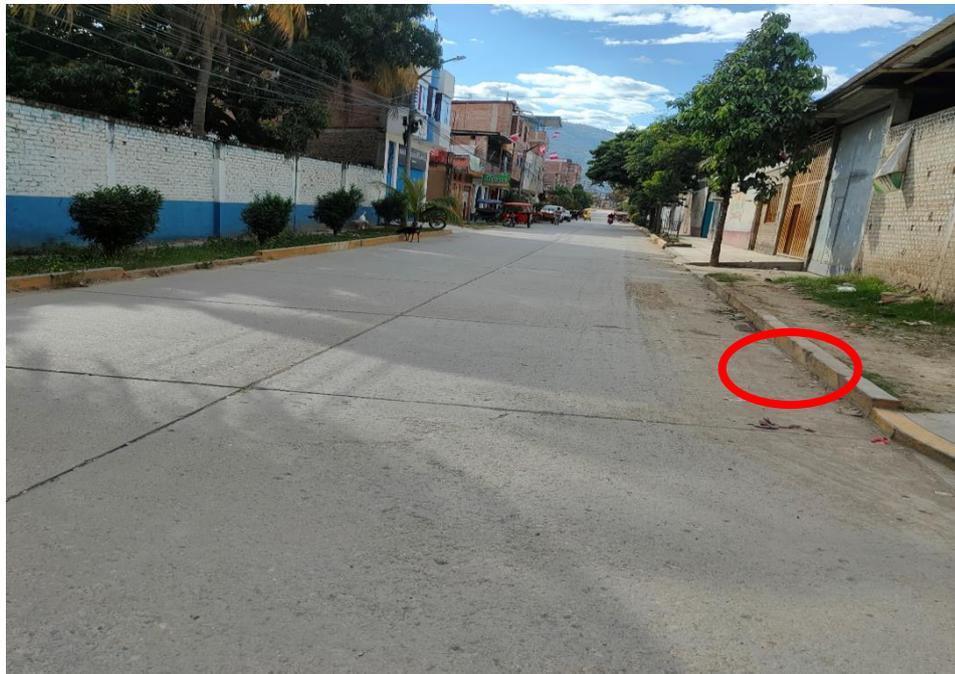
En la cuadra 7, en su recorrido total, no presenta fisuras, y se aprecia que en la losa su relleno ha tenido en cuenta las características estipuladas en el expediente técnico.

Figura 23: Vista panorámica de la cuadra 7.
