TRABAJO DE APLICACIÓN PROFESIONAL

**“ESTUDIO DE LAS PATOLOGÍAS DE LOS PAVIMENTOS
RÍGIDOS DE LA CALLE PROLONGACIÓN MANCO CÁPAC,
ENTRE LA CUADRA 4 Y 7 DE LA CIUDAD DE JAÉN,
PROVINCIA DE JAÉN - CAJAMARCA”**

El estudio abarcó la descripción de las patologías encontradas en las cuadras de 4 a 7 de la Prolongación de la Calle Manco Cápac, ubicado en el sector Morro Solar de la ciudad de Jaén, distrito y provincia del mismo nombre, departamento Cajamarca, empleando para ello el método Pavement Condition Index (PCI).

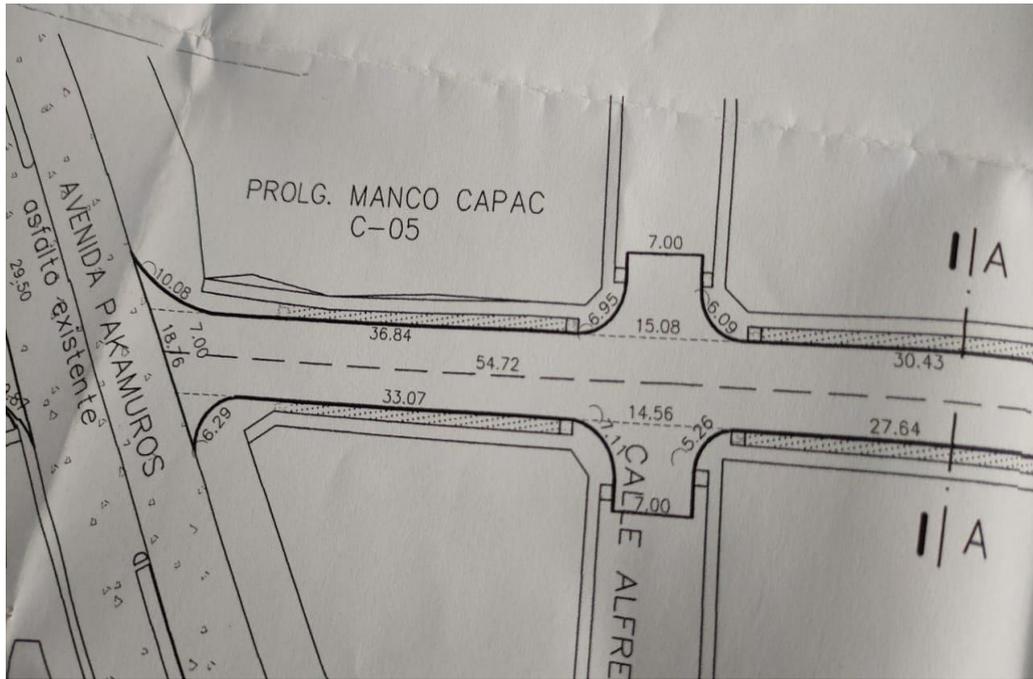
Figura 16: Georreferencia de la cuadra 5.

La cuadra tiene una dimensión de 383.04 metros cuadrados, la parte averiada tiene 40 metros cuadrados, por lo que se determina que el nivel de severidad de los daños es bajo.

Otra patología existe, es la pérdida de material llamada popouts y deficiencia en las juntas (ver figura 16), presentando un ahuellamiento por “desprendimiento de materiales en la superficie del pavimento por deficiencia de las juntas” (Duque Sanabria, 2010, p.41).

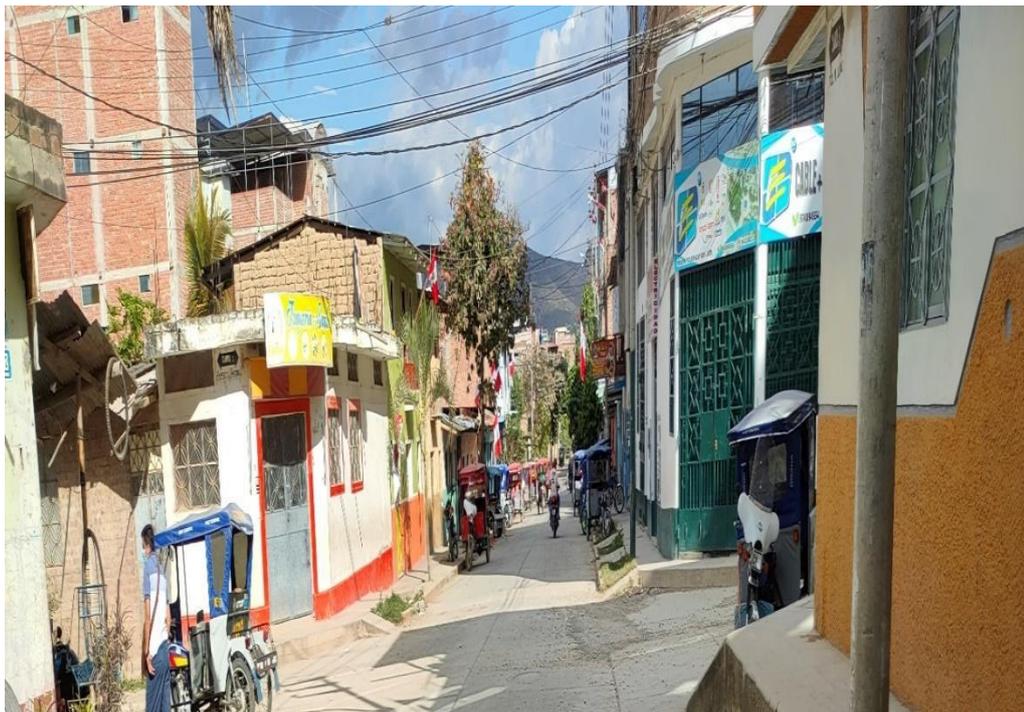
Figura 20: Vista panorámica de la cuadra 6 de la calle Manco Cápac.

El nivel de severidad de la grieta popouts es alto (H: H1), porque a partir de ello se está empezando lo que en el pavimento flexible se llama meteorización o desprendimiento de agregados. La grieta por sus dimensiones señaladas, su severidad es constante

La opción de reparación es mediante parcheo parcial, pero ampliando el ahuellamiento para sacar el concreto de mala calidad.
